ΠΡΟΓΡΑΜΜΑ ΜΕΤΑΠΤΥΧΙΑΚΩΝ ΣΠΟΥΔΩΝ  
ΣΤΡΑΤΗΓΙΚΕΣ ΔΙΑΧΕΙΡΙΣΗΣ ΠΕΡΙΒΑΛΛΟΝΤΟΣ,  
ΚΑΤΑΣΤΡΟΦΩΝ & ΚΡΙΣΕΩΝ

**Πλημμύρες στη Δυτική Αττική (Μάνδρα, Νέα Πέραμος)  
15 Νοεμβρίου 2017**

**Flash Flood in West Attica (Mandra, Nea Peramos)  
November 15, 2017**

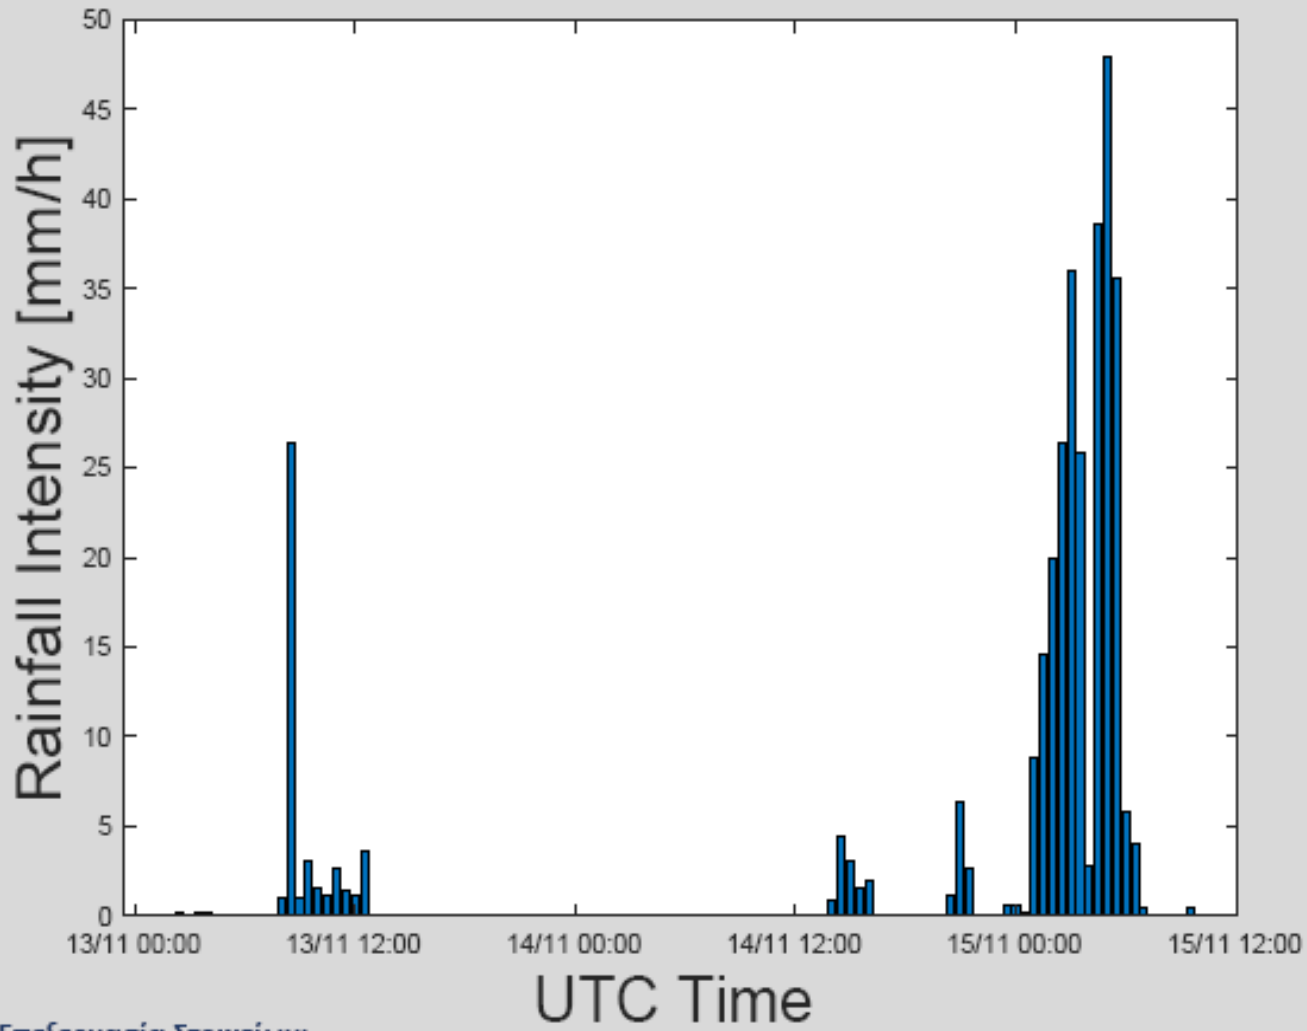
## ΜΕΤΕΩΡΟΛΟΓΙΚΑ ΔΕΔΟΜΕΝΑ: Εκτίμηση Βροχόπτωσης από Δορυφορικές Εικόνες της NASA

Η καταιγίδα που προκάλεσε την καταστροφική ξαφνική πλημμύρα που έπληξε τη Δυτ. Αττική, χαρακτηρίστηκε από σύντομη διάρκεια και έντονα τοπικά επιλεκτική ένταση κατακρημνισμάτων.

Το αποτέλεσμα υπολογισμού της βροχόπτωσης του IMERG (Integrated Multi-satellite Retrievals for GPM), που βασίζεται στην αποστολή της NASA για τη μέτρηση της παγκόσμιας βροχόπτωσης της (NASA Global Precipitation Measurement) κατέγραψε πολύ καλά όλα τα χωροχρονικά χαρακτηριστικά της καταιγίδας και μαρτυρά το ακραίο του γεγονότος.

Σύμφωνα με αυτές τις αρχικές εκτιμήσεις, η περιοχή ανάντη της Μανδράς δέχθηκε ~150mm βροχόπτωσης μέσα σε περίπου 7 ώρες (από τις 00:30-07:30 UTC στις 15 Νοεμβρίου 2017), μια ποσότητα που αντιστοιχεί περίπου στο 40% της ετήσιας βροχόπτωσης της περιοχής.

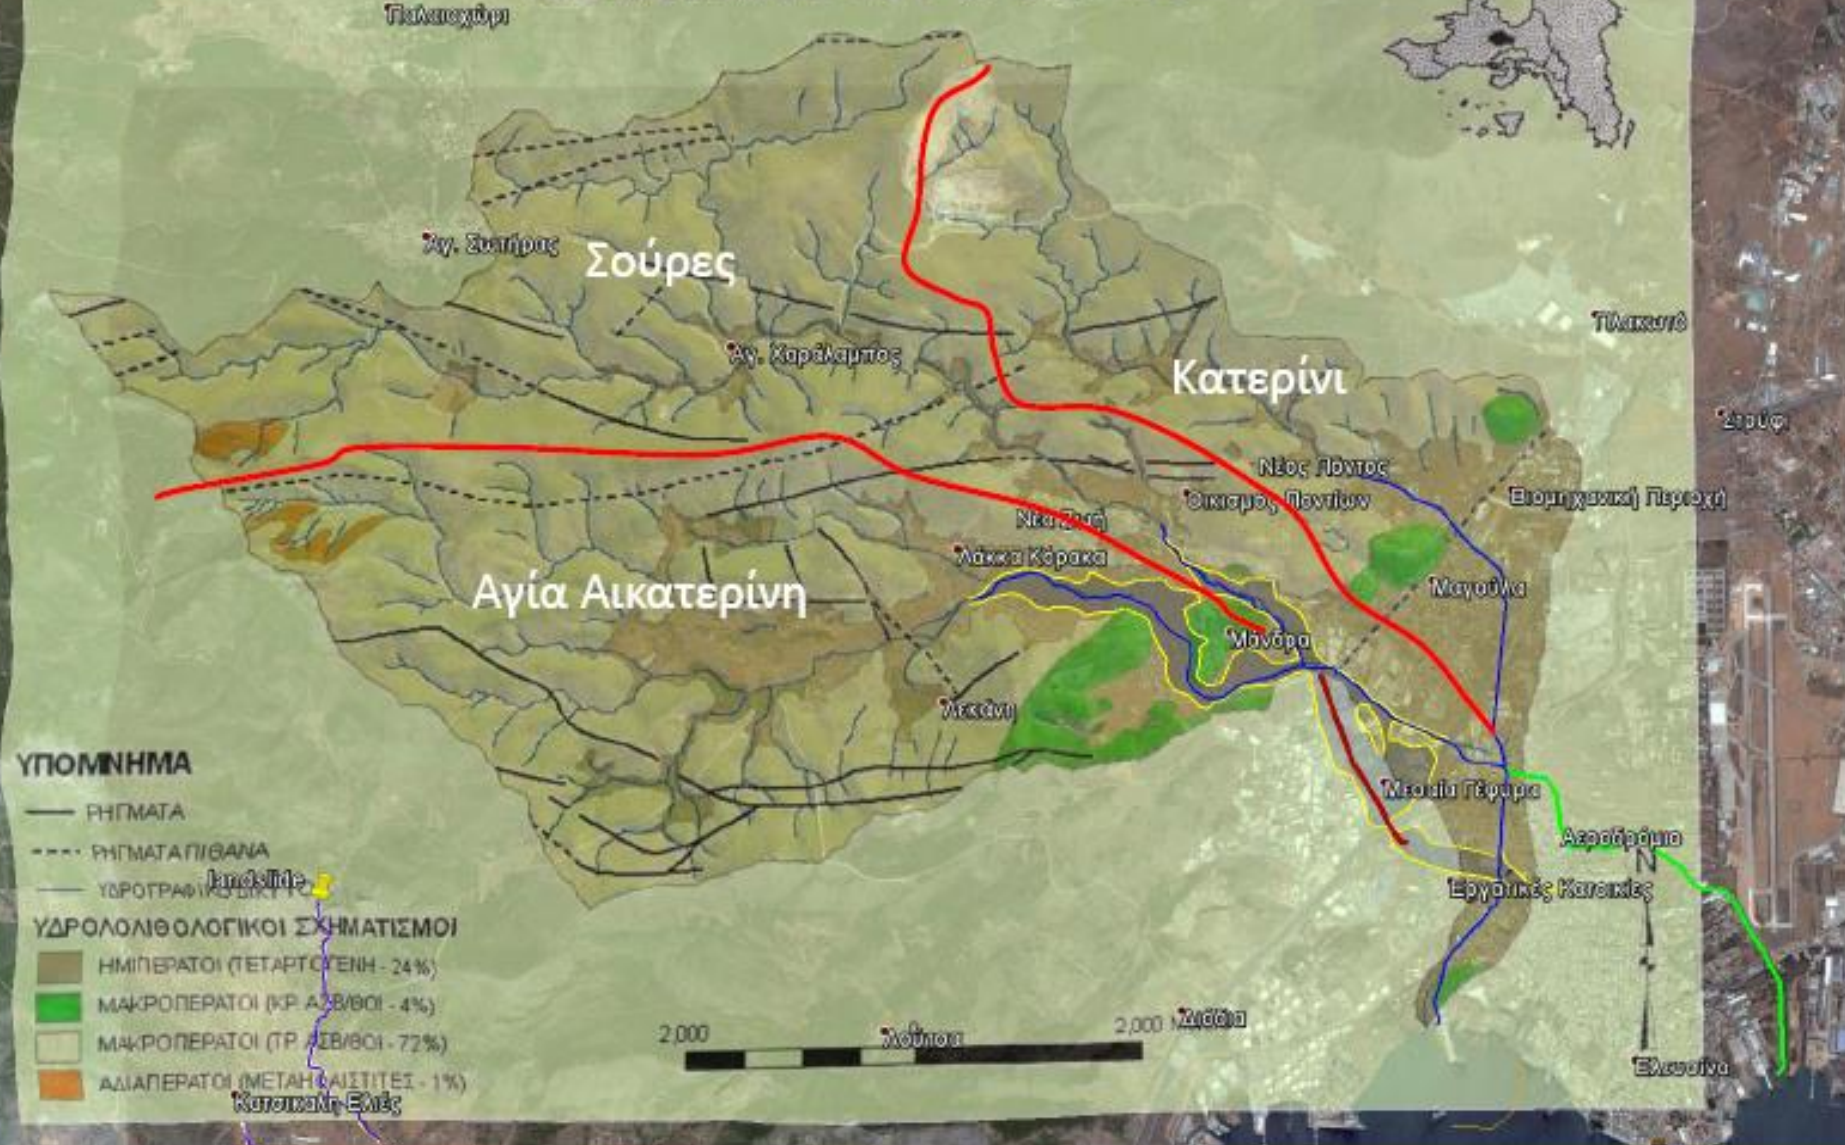
ΓΕΩΛΟΓΙΚΟΣ - ΥΔΡΟΛΙΘΟΛΟΓΙΚΟΣ ΧΑΡΤΗΣ ΤΗΣ ΛΕΚΑΝΗΣ ΤΟΥ Χ. ΣΟΥΡΕΣ

Ζώνη Πλημμύρας 15/11/2017 και Υδρολιθολογία λεκάνης Σούρες

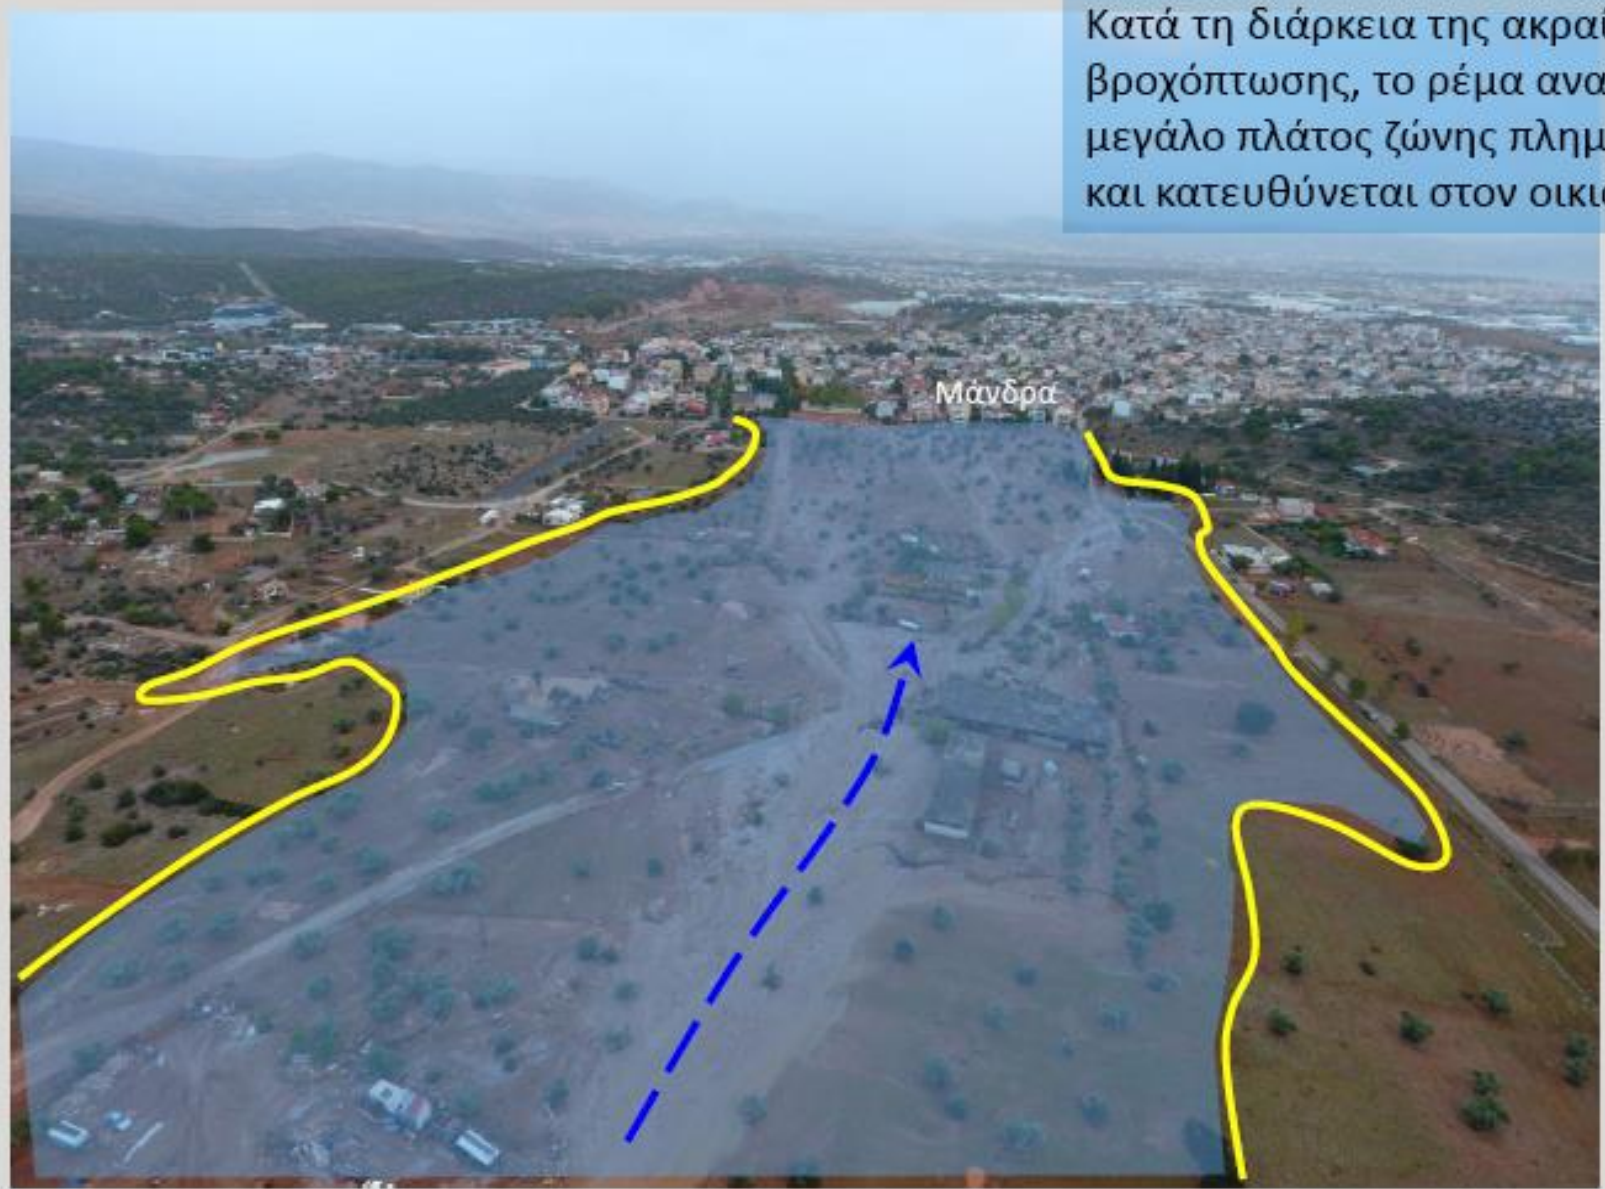
Ρέμα Αγ. Αικατερίνης, ανάντη Μάνδρας, Πλημμυρικό πεδίο 15/11/2017

Κατά τη διάρκεια της ακραίας βροχόπτωσης, το ρέμα ανακτά ένα μεγάλο πλάτος ζώνης πλημμύρας, και κατευθύνεται στον οικισμό.

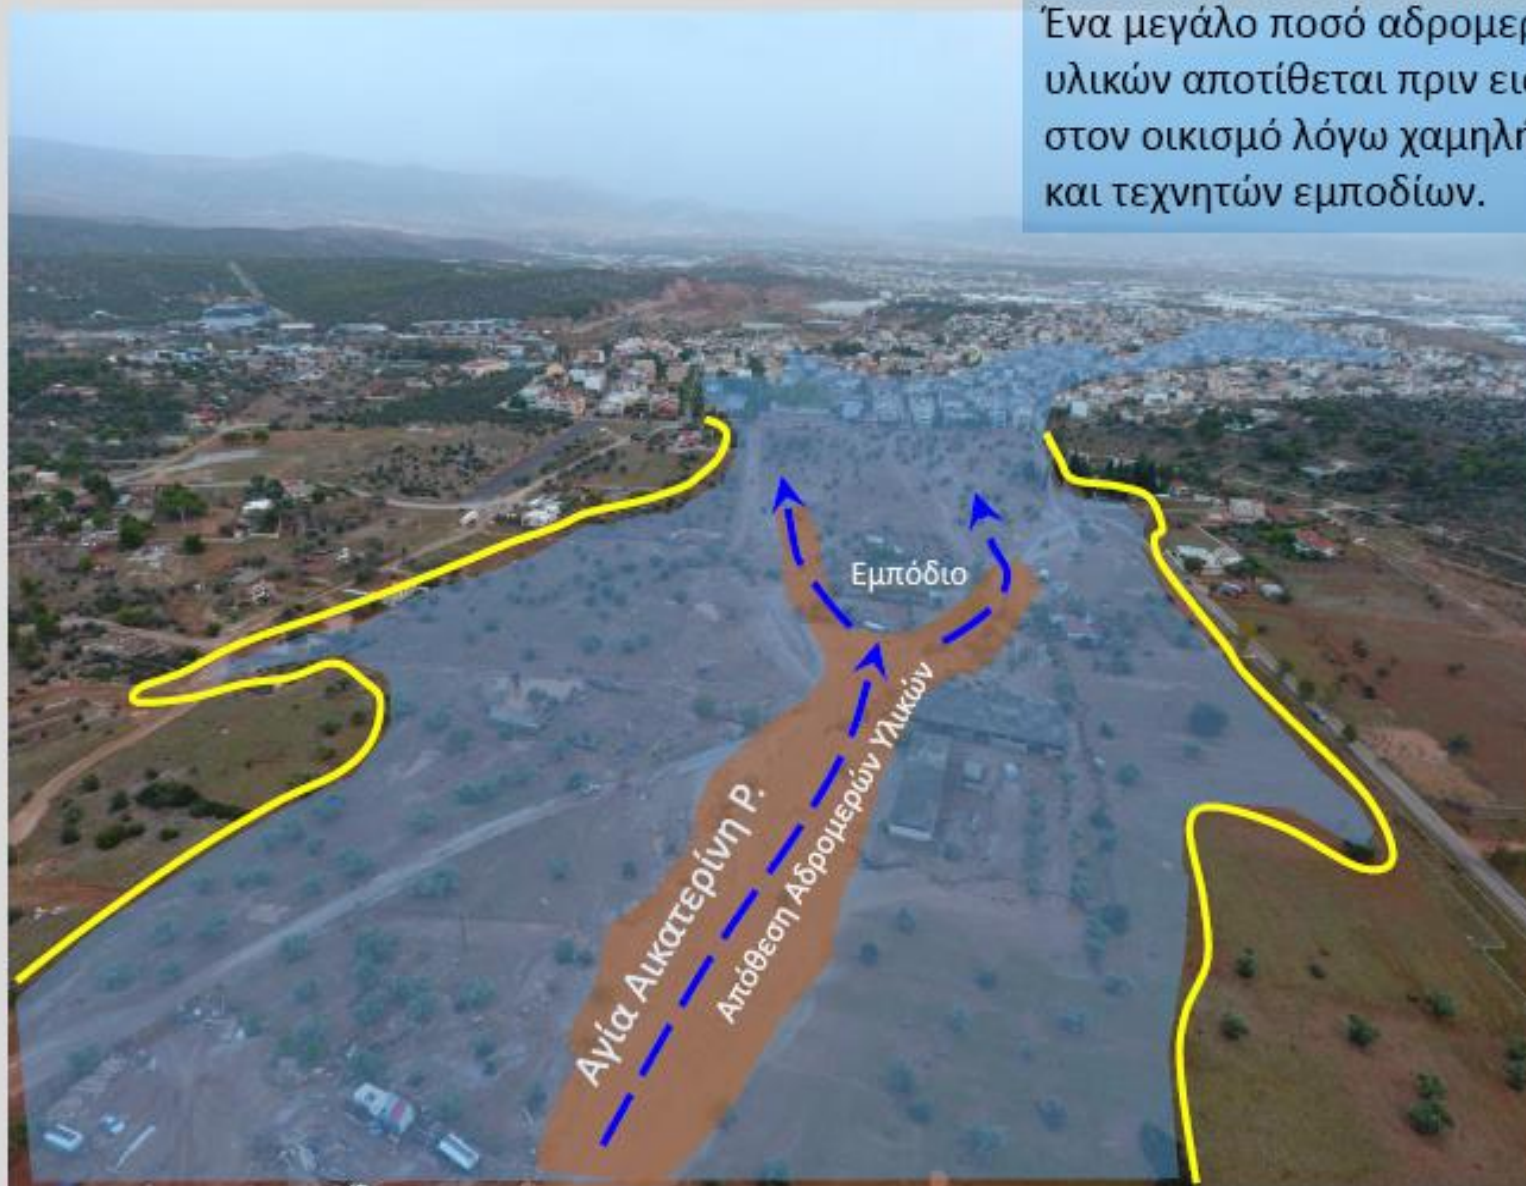
## Ρέμα Αγ. Αικατερίνης, ανάντη Μάνδρας, Πλημμυρικό πεδίο 15/11/2017

Ένα μεγάλο ποσό αδρομερών υλικών αποτίθεται πριν εισέλθει στον οικισμό λόγω χαμηλής κλίσης και τεχνητών εμποδίων.

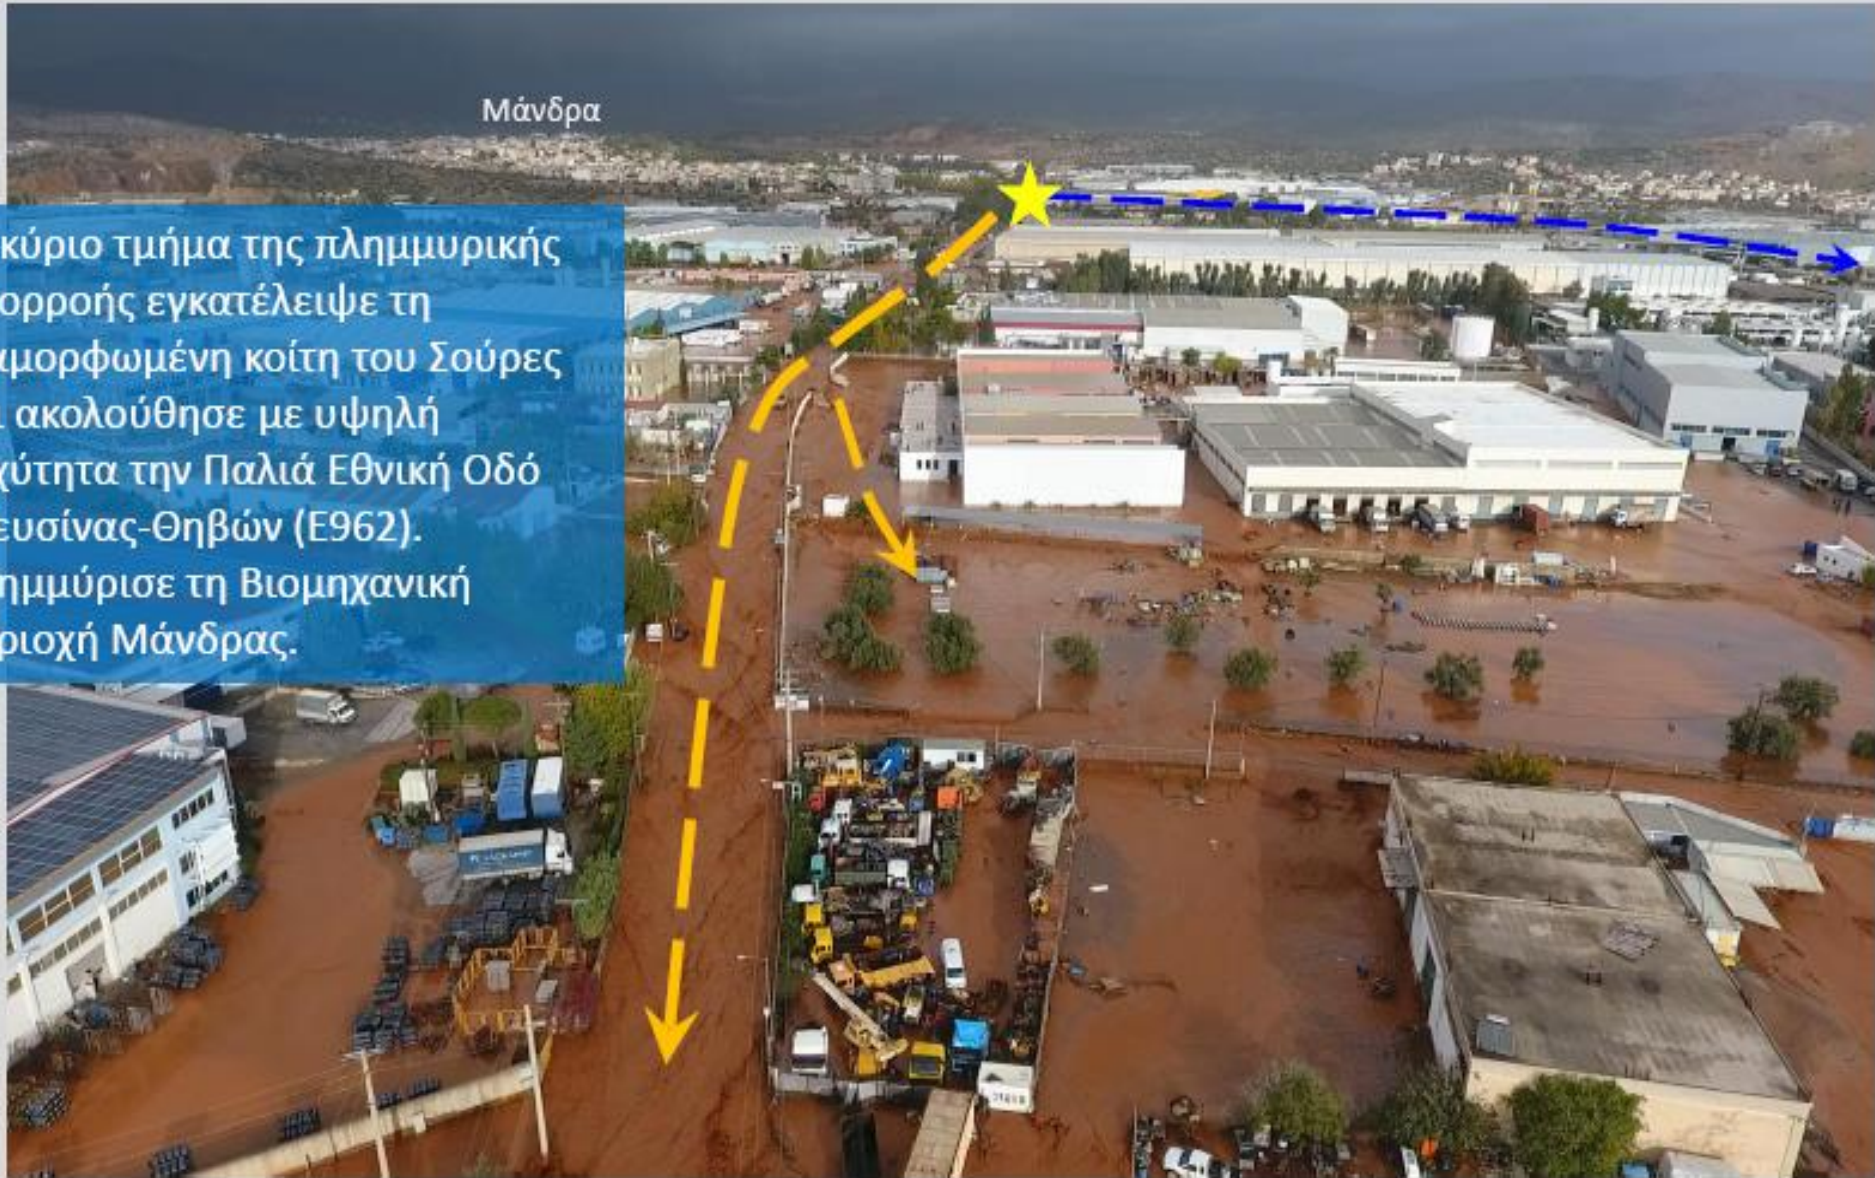
### Ρέμα Αγ. Αικατερίνης, ανάντη Μάνδρας, 16/11/2017

Το κύριο τμήμα της πλημμυρικής ποροροής εγκατέλειψε τη διαμορφωμένη κοίτη του Σούρες και ακολούθησε με υψηλή ταχύτητα την Παλιά Εθνική Οδό Λευσίνας-Θηβών (E962). Πλημμύρισε τη Βιομηχανική Περιοχή Μάνδρας.

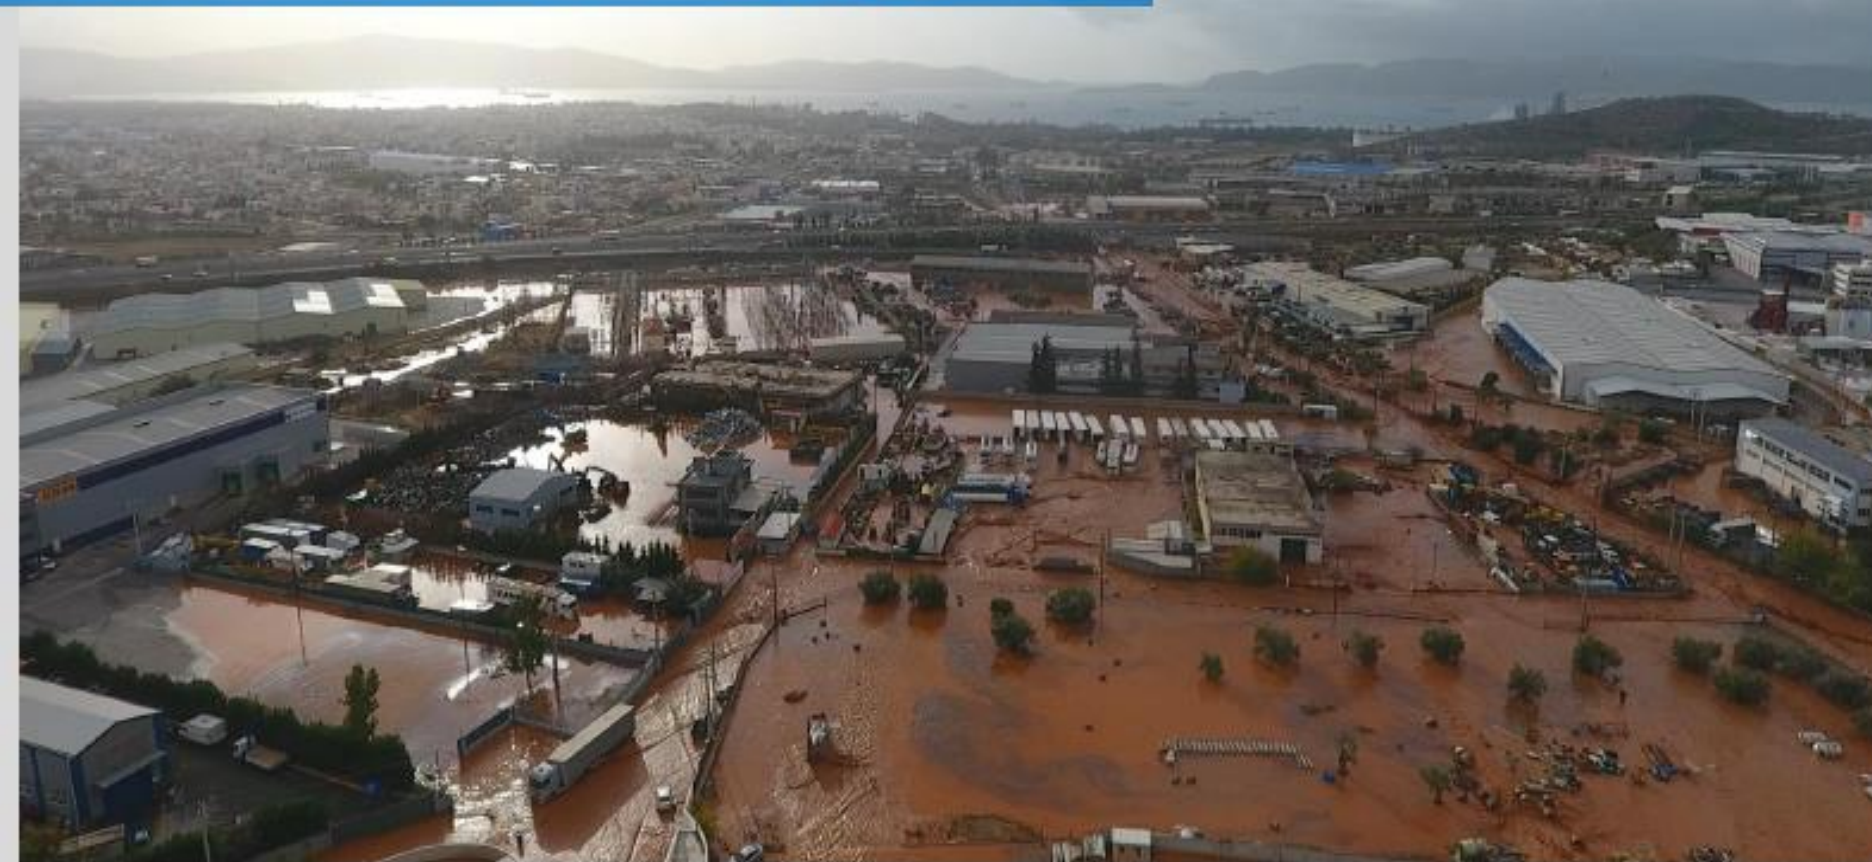
## Βιομηχανική Περιοχή Μάνδρας και Ελευσίνα, 15/11/2017

τη συνέχεια, η πλημμυρική απορροή εγκλωβίζεται από την Εθνική Οδό και τα τοιχεία της ΒΙΠΕ Μάνδρας και παραχέυεται κάτω από τον ανισόπεδο κόμβο με τον Ε962

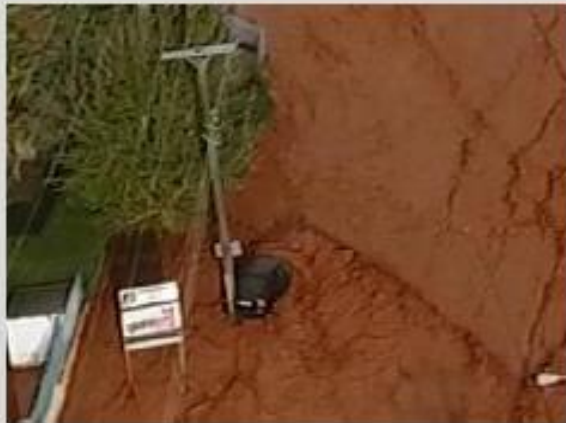
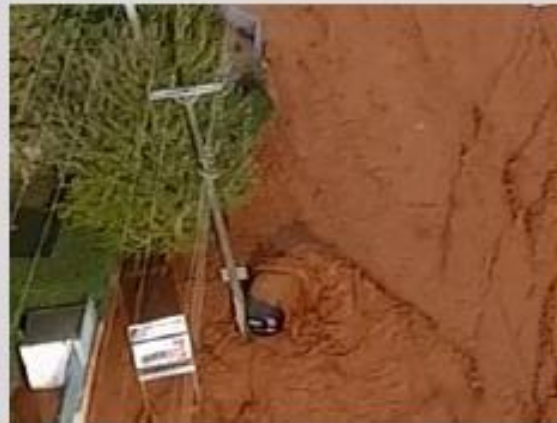
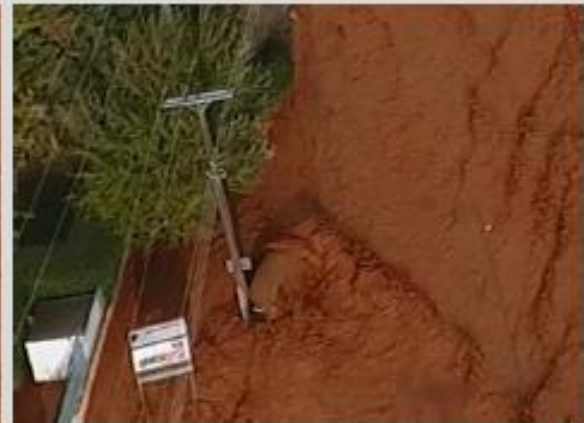
Οδός Μάνδρας-Ελευσίνας, Απότομη τοπική άνοδος στάθμης σε εμπόδιο (αυτοκίνητο)  
15/11/2017

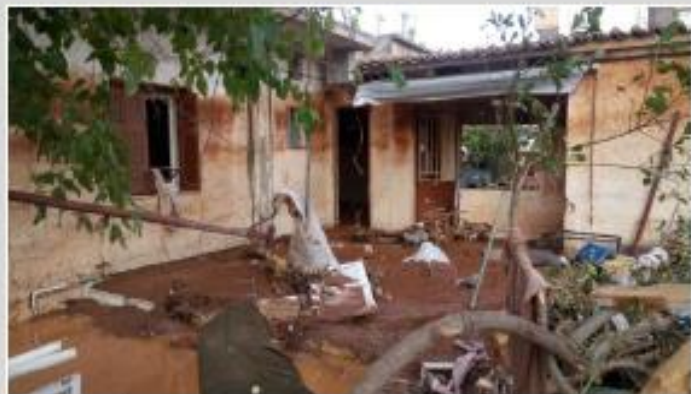
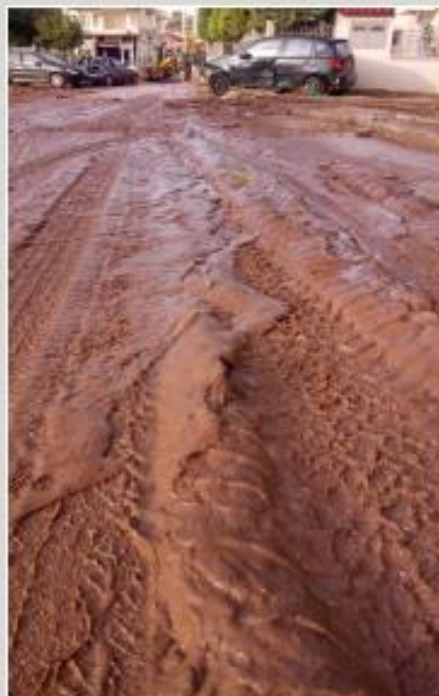
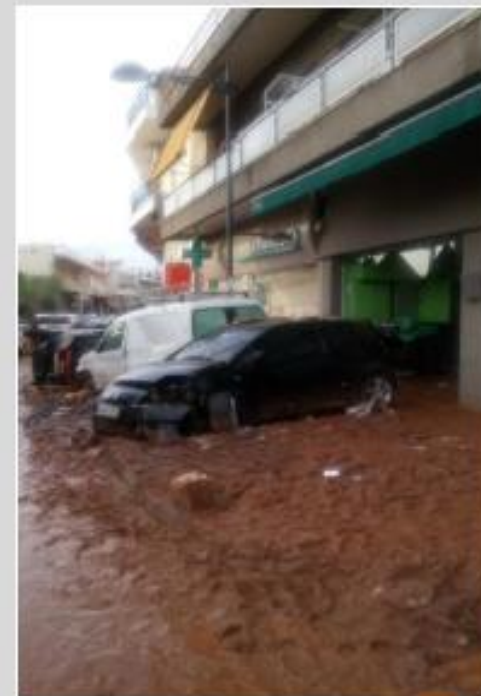
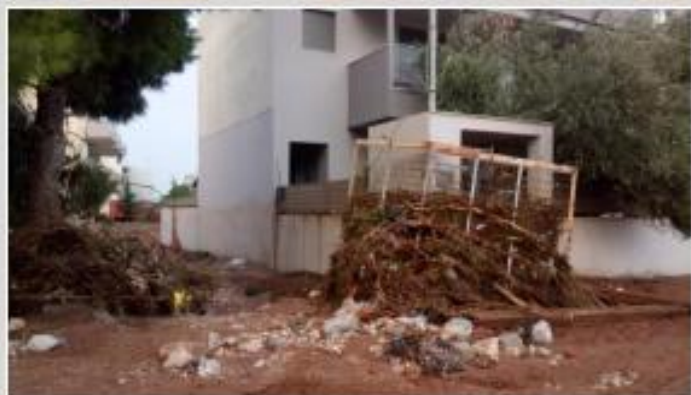
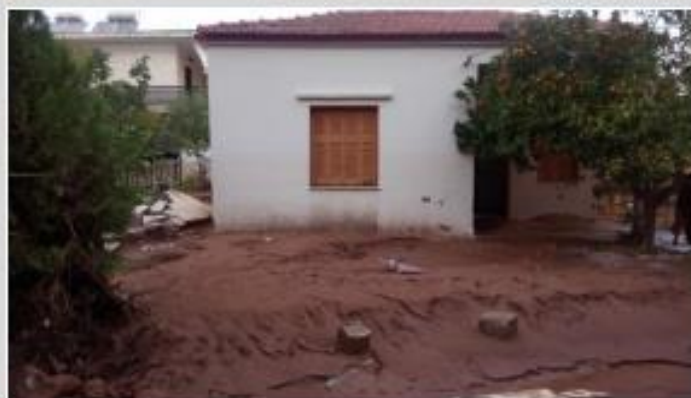
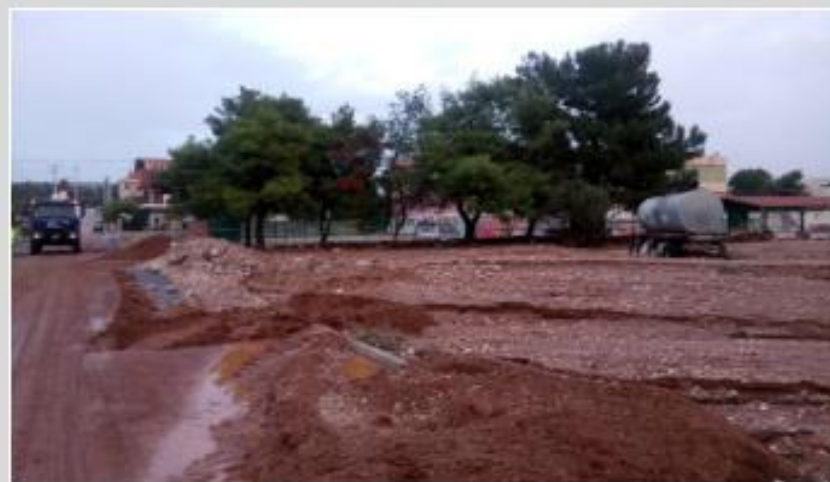
# Φερτά εδαφικά υλικά - Μάνδρα (ιλύς, κορήματα, βράχοι κ.λπ.), 16/11/2017

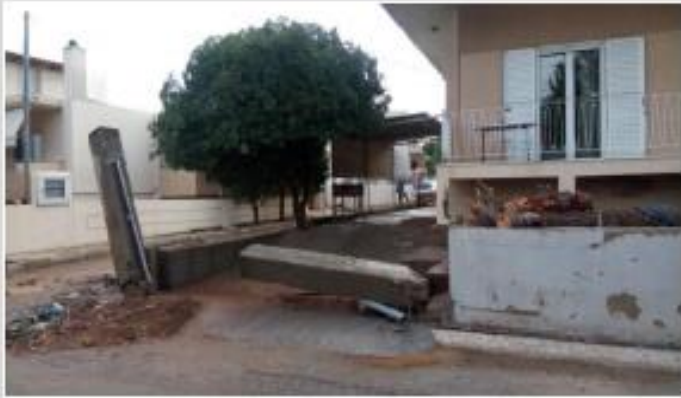
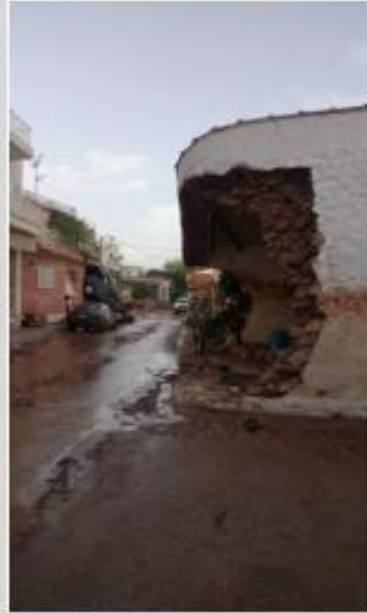
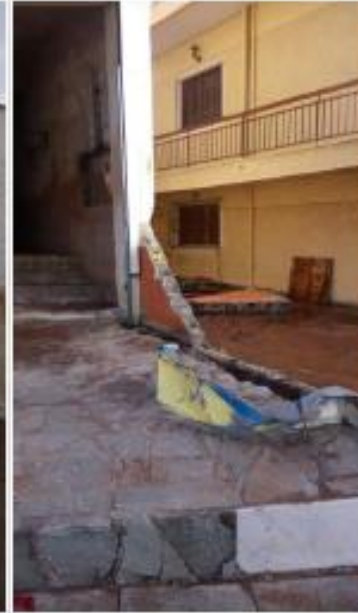
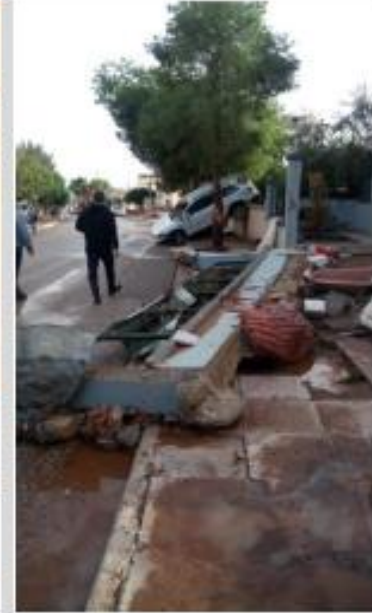
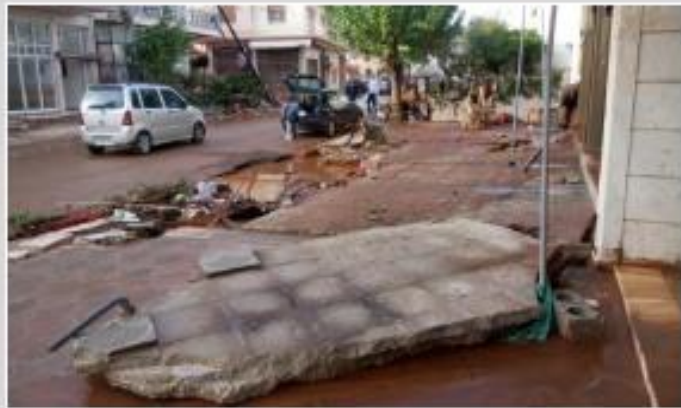
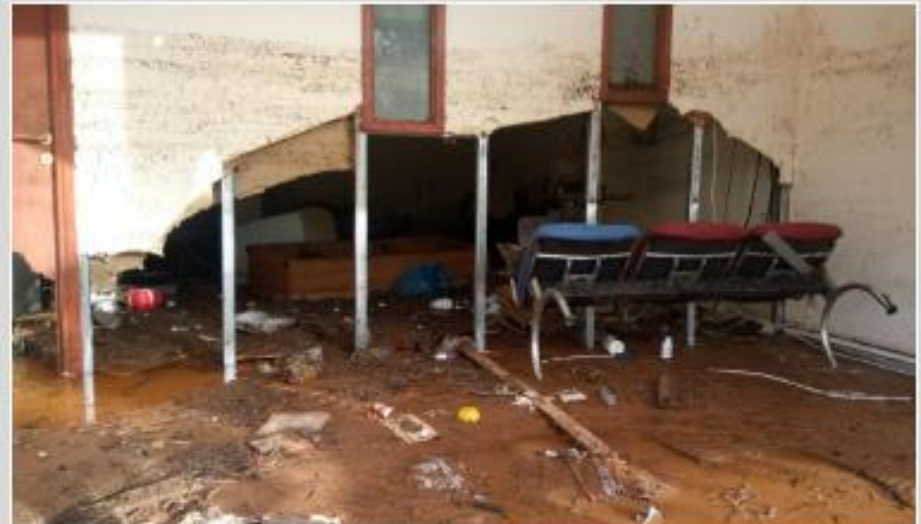
### Δομικές ζημιές σε κτήρια και υποδομές, Μάνδρα, 16/11/2017

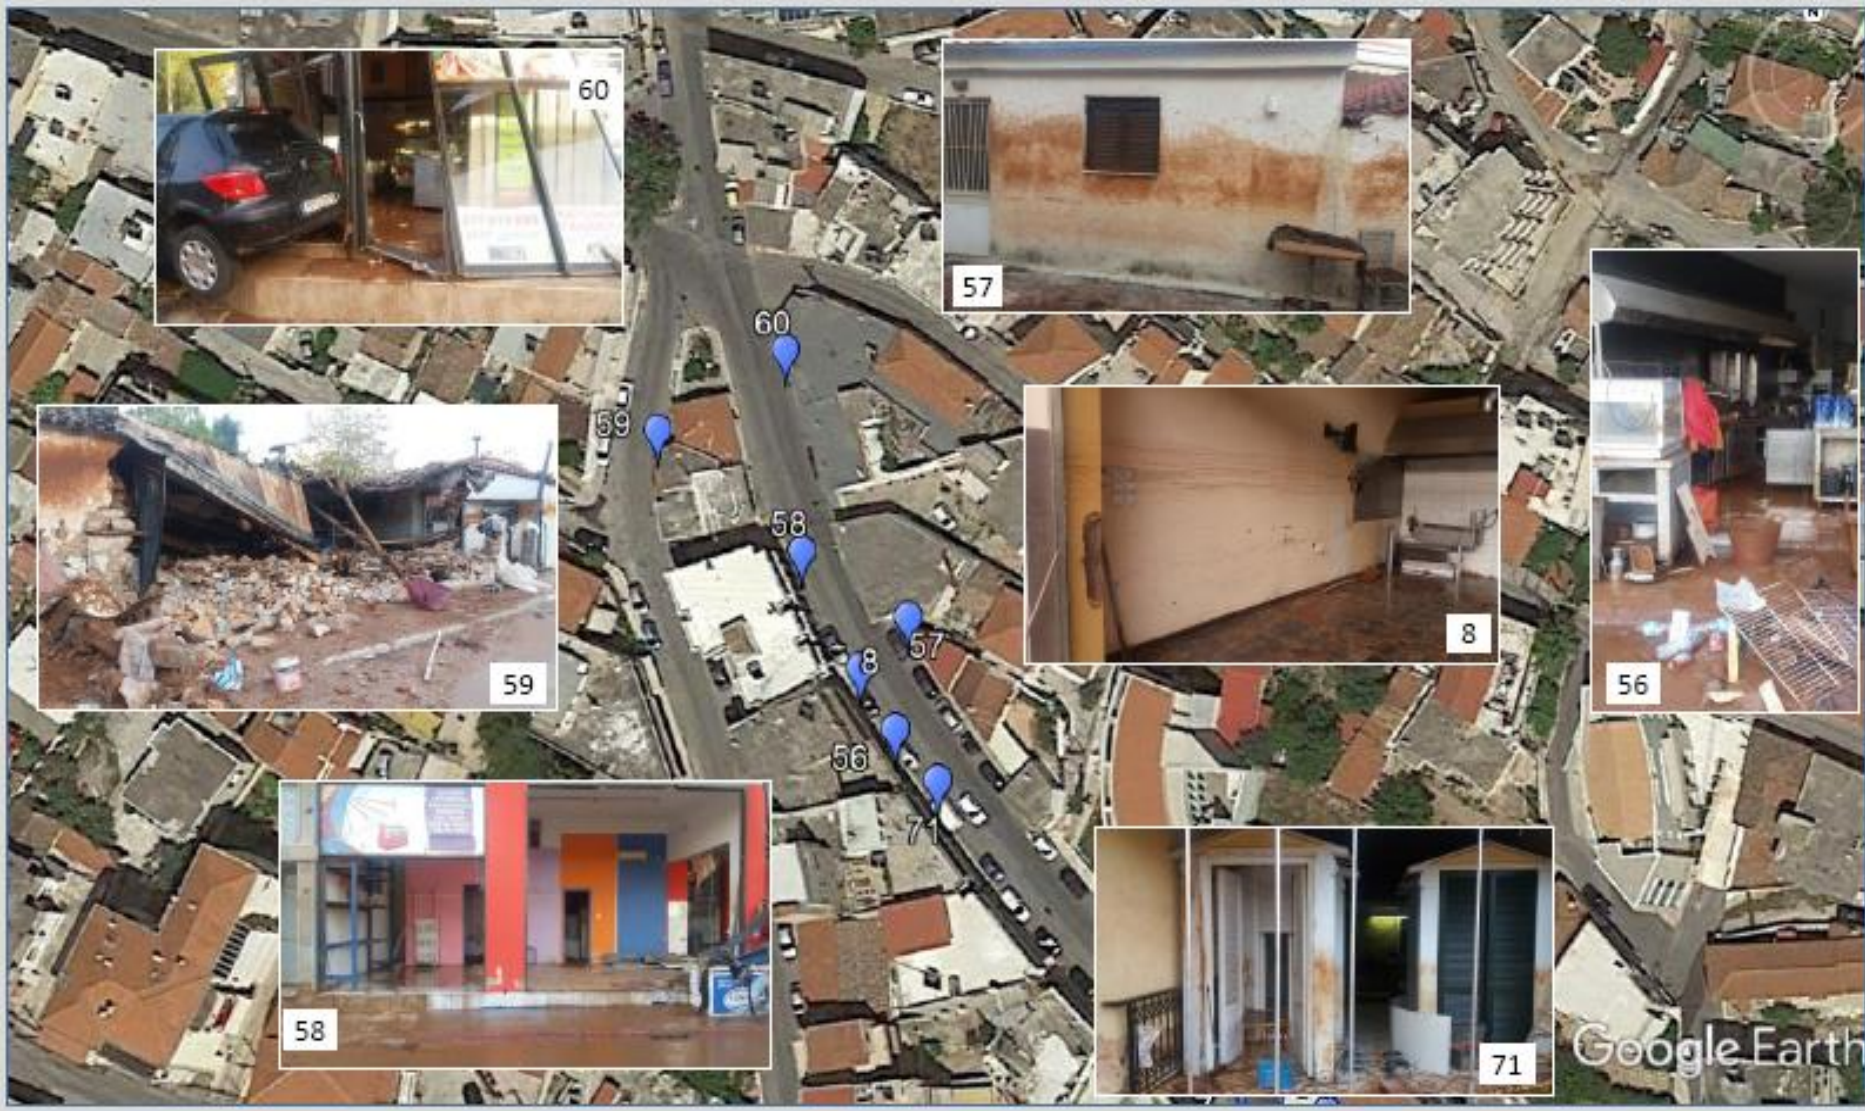
### Βλάβες σε κτήρια και υποδομές-Οικισμός Μάνδρα, 16/11/2017

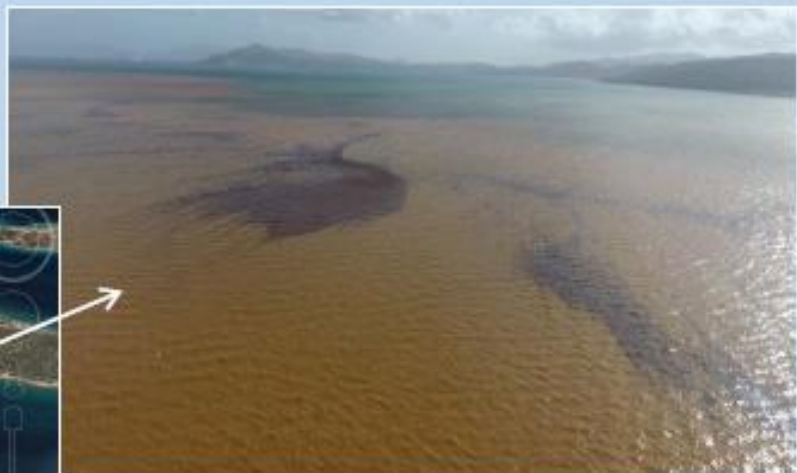
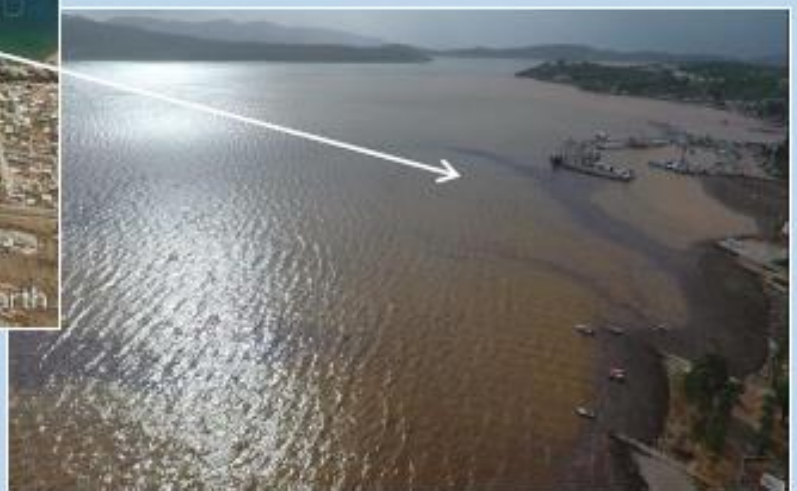
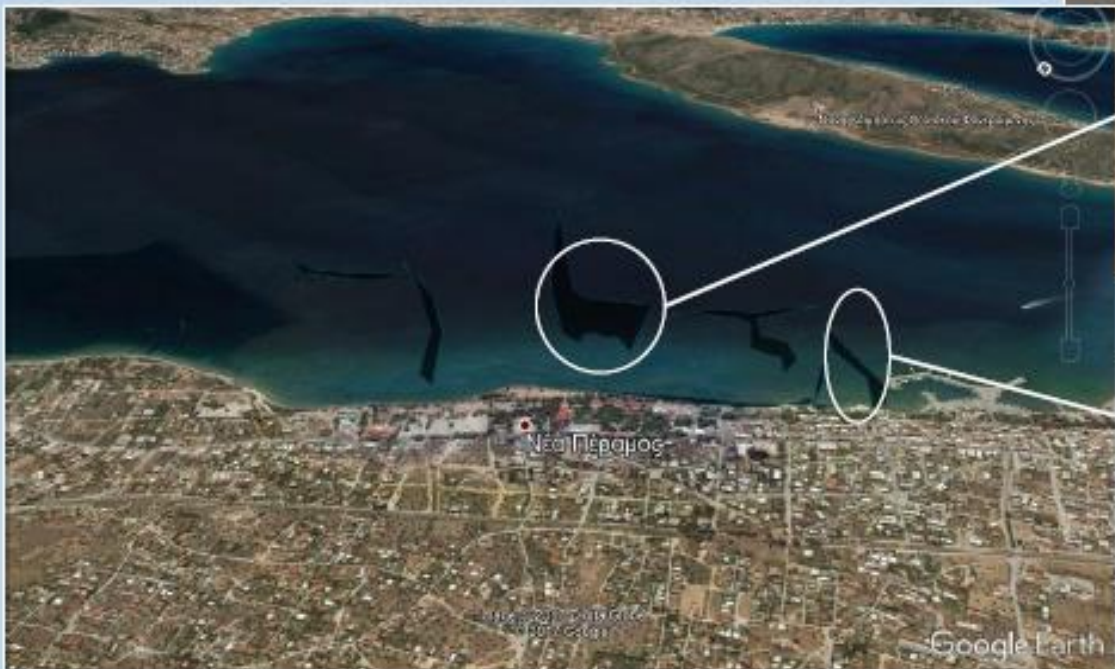
# Κηλίδες Ρύπανσης στη θαλάσσια περιοχή Νέας Περάμου, 15/11/2017

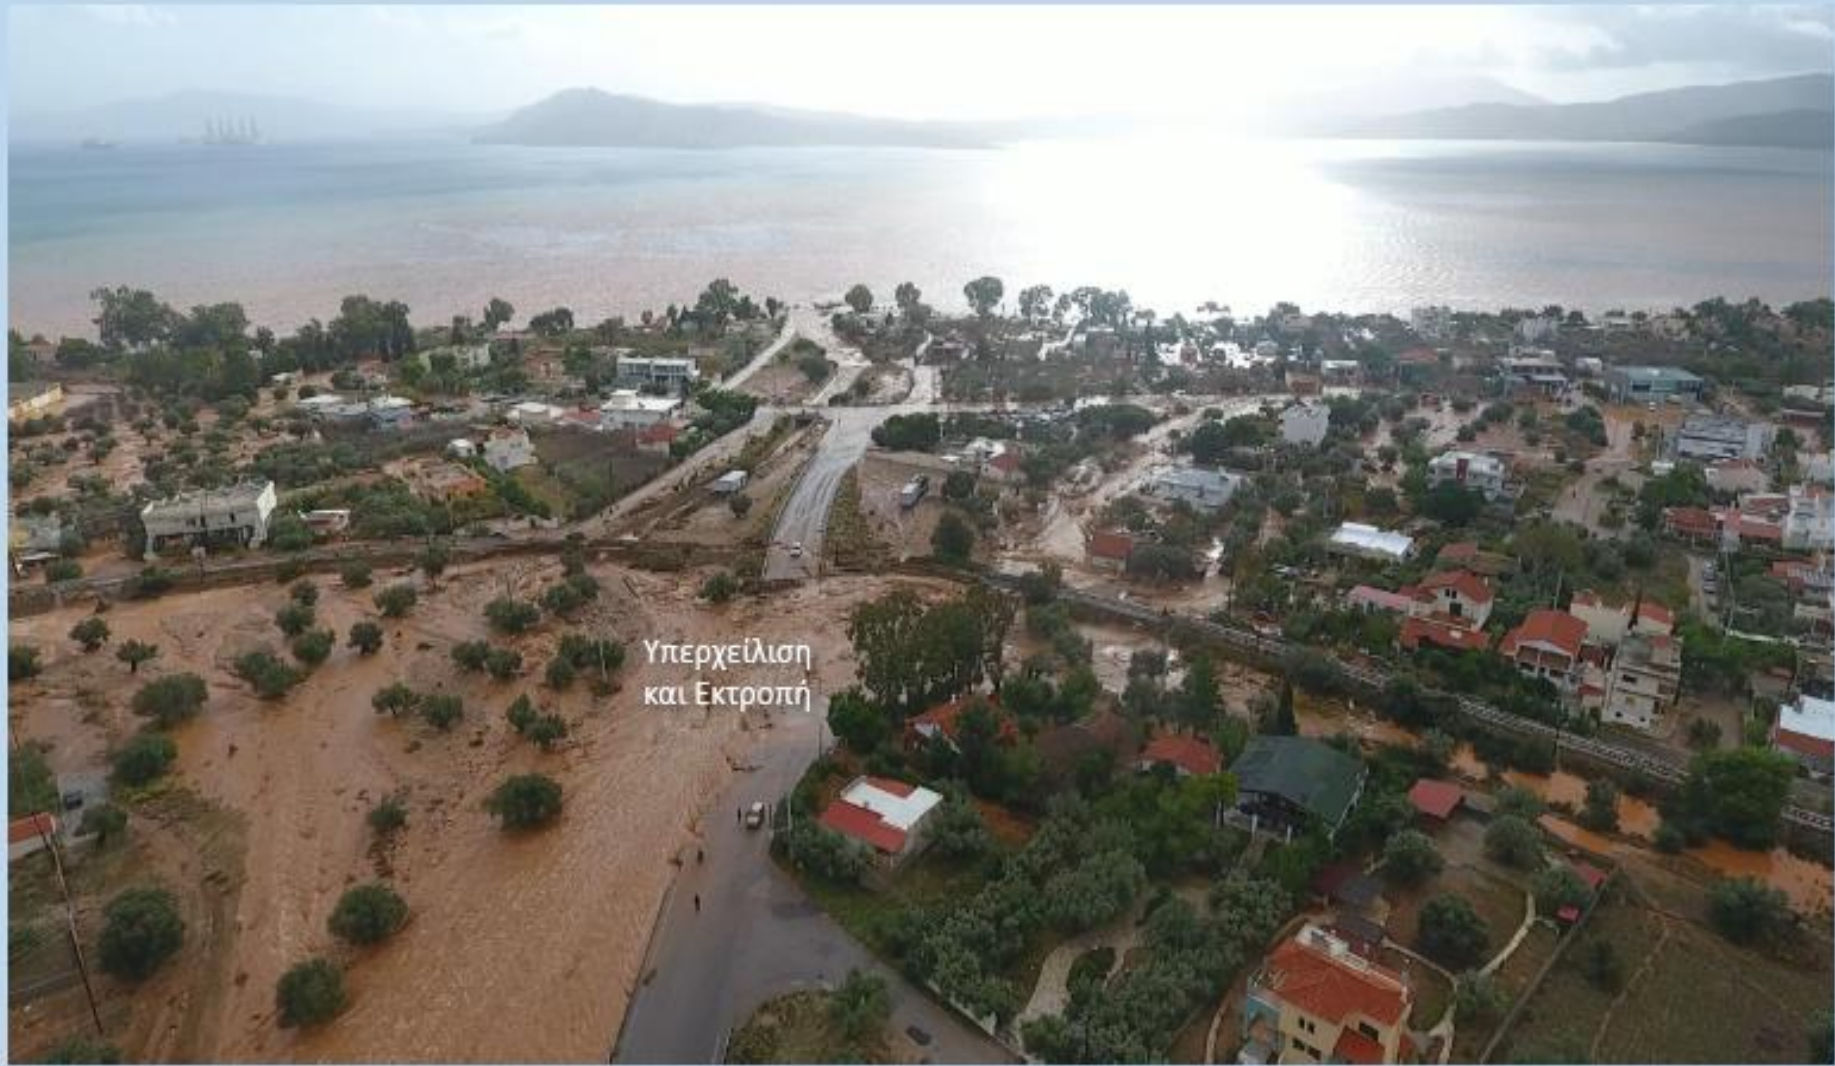
# Πλημμυρισμένο ριπίδιο στον κόμβο Ν. Περάμου (Νεράκι)

Υπερχείλιση  
και Εκτροπή
